Designfehler an über 600.000 Modulen

Suncycle repariert mangelhafte Scheuten-Module – zu Lasten der Kunden oder der Produkthaftpflicht

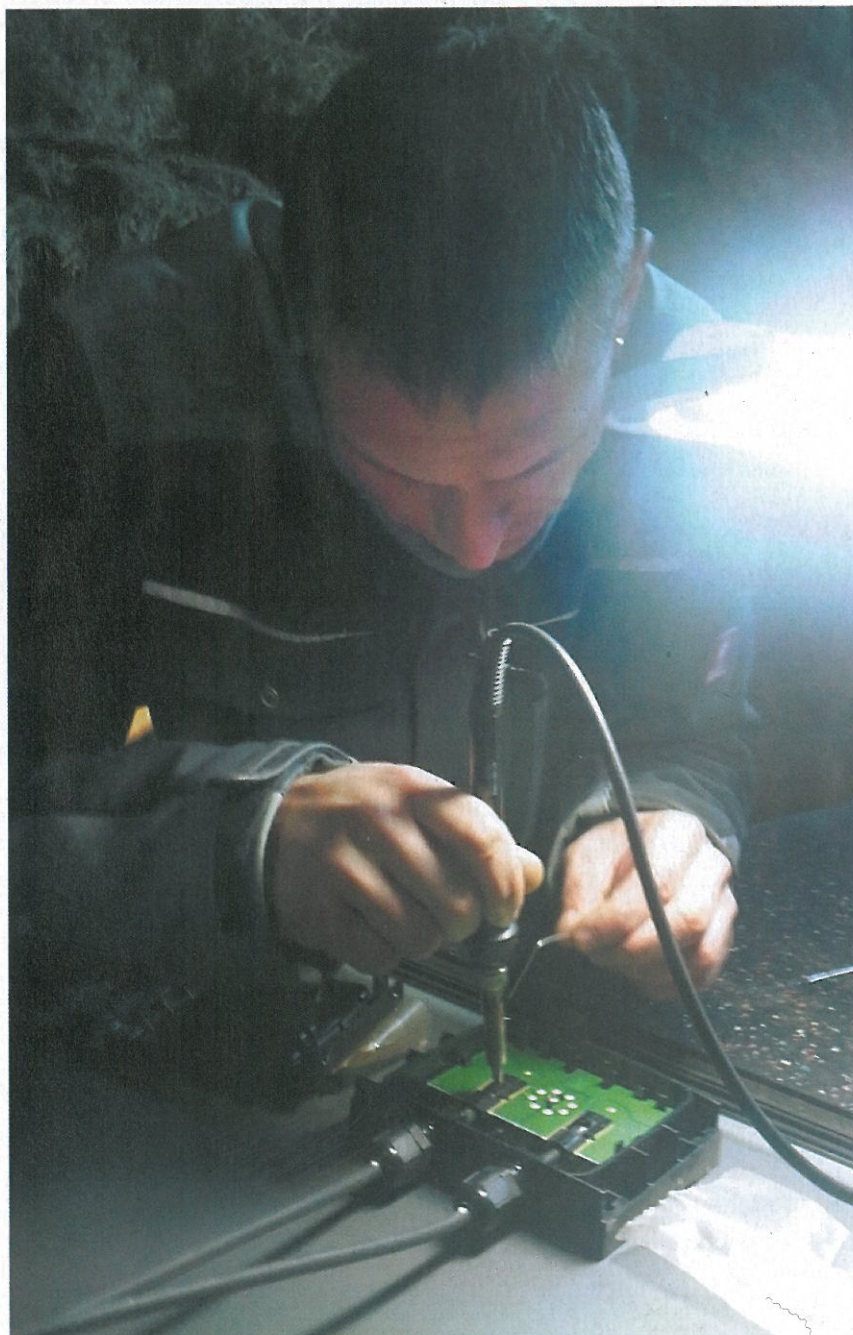
Die Reparatur von Scheuten-Modulen begann Anfang November in Südtirol. Ein Team von Suncycle besteht aus zwei Leuten – einer lötet den Kontakt in der Anschlussdose nach, der andere prüft die Temperatur des Lots.

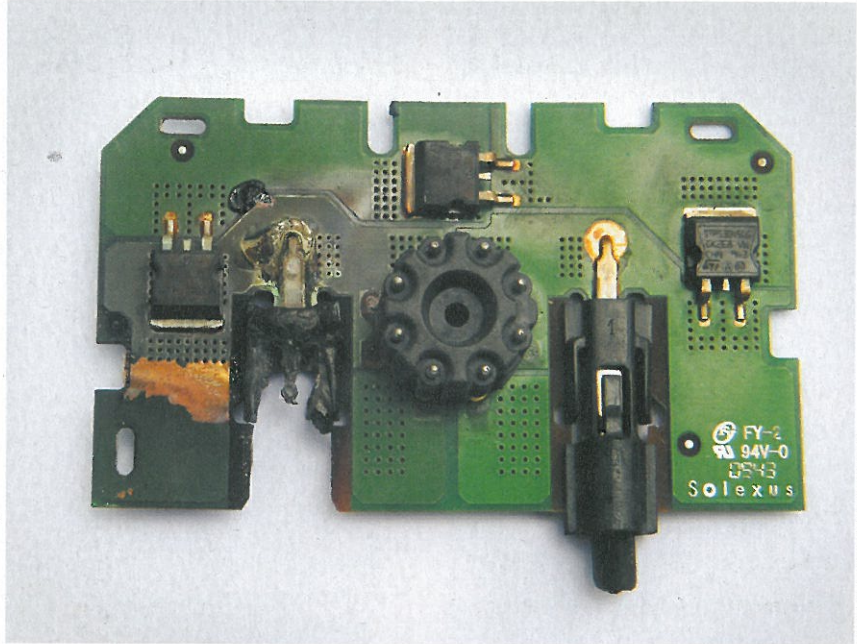
Zuerst verfärbt sich der Kontakt zwischen Platine und Stecker rostig, dann verschmort der Punkt und nach und nach alles um ihn herum. Schlägt die Platine in ein Dunkelgrün um, ist sie zu ersetzen.

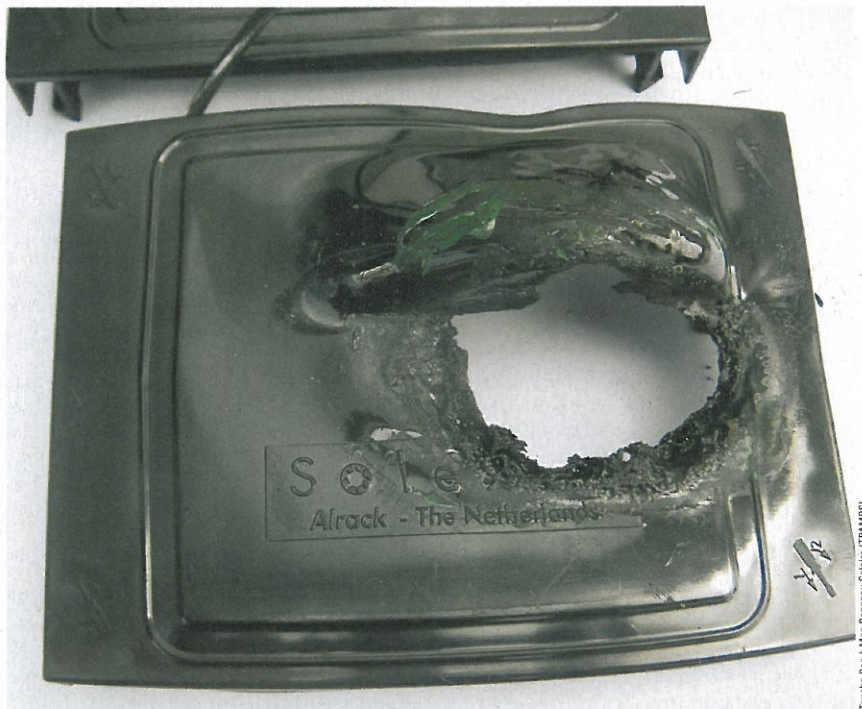
Im Extremfall schmilzt die durch den nicht abfließenden Strom entstehende Hitze das Gehäuse der Anschlussdose. Die Rückseitenfolie kann dann ebenfalls versengt werden.
